Arh. Șerban POPESCU DOLJ
București

L'Eglise évangélique de Teaca. Recherches et concepts de restauration (Résumé)

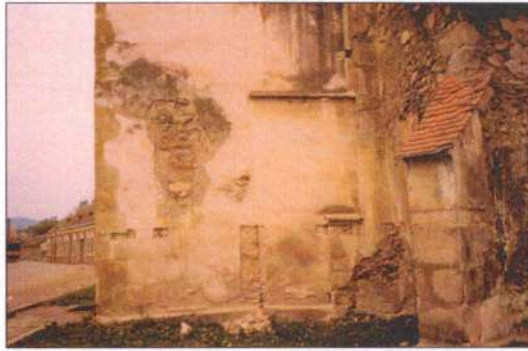
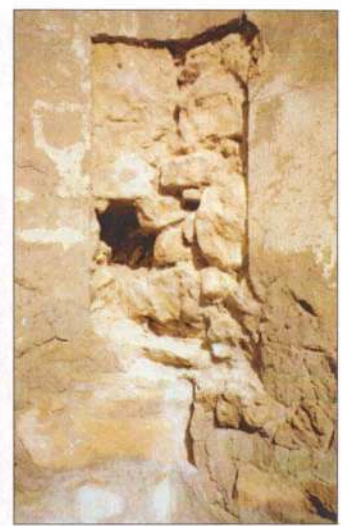
Fig. 5. Cercetări de parament de pe fațada sudică

Sondajele exterioare au început pe fațada de sud cu decopertarea stratului orizontal de la colțul nord-vestic al turnului. După cum se presupunea, zidăria turnului nu e țesută cu cea a navei, ci este adosată contraforțurilor în trepte a navei, presupunere verificată

și la treapta superioară a contraforțurilor. Decroșul de zidărie care se înalță până aproape de treapta superioară a contrafortului este țesut sumar de zidăria turnului, fiind probabil zidit mai târziu pentru a consolida rezistența peretelui exterior al scării interioare. Atât zidăria peretelui sudic al turnului, cât și cel vestic al navei laterale sunt acoperite cu două straturi de tencuială din mortar de var. Primul, de o nuanță gri deschis este lipit pe mortarul de zidărie de o culoare trandafirie, mortar ce și-a pierdut consistența. Al doilea strat de culoare mai închisă și mai dur acoperă, spre deosebire de primul strat și pietrele de talia contraforțurilor.

Continuarea sondajului la prima fereastră (fereastra mică) a arătat, contrar așteptărilor, că nu a existat nici un gol anterior, corespunder celorlalte ferestre. Sondajul a fost mărit atât pe direcția orizontală, cât și pe cea verticală, pentru verificare, rezultând că actuala fereastră a fost deschisă într-un zid plin cu ocazia construcției bolților și arcelor ce susțin tribuna interioară. Se observă modul forțat în care au fost introduse cărămizile ce formează arcul de la partea superioară a ferestrei, precum și obținerea unei suprafețe continue a evazărilor laterale și a celei orizontale prin zidiri parțiale, cărămizi puse pe cant sau țigle. O casetă cu stratigrafia straturilor prezintă aceleași caracteristici cu cel de pe fațada vest.

Ferestrele mediane, atât cea superioară, cât și cea interioară, prezintă aceleași caracteristici cu fereastra mică analizată anterior, fiind și ea deschisă târziu într-un zid plin sau, în cazul celei superioare, prin eventuala mărire a unei ferestre foarte mici. În schimb, fereastra estică este originară, și spre deosebire de celelalte are ancadramentul de piatră profilată, fiind o fereastră gotică biforă. Partea centrală a glafului ferestrei a fost demantelată odată cu construcție tribunei și fereastra a fost mărită prin adăugarea unui gol cu o lățime redusă.

Din sondajele efectuate pe fațada de sud a rezultat că inițial fațada avea o singură fereastră, celelalte fiind create în momentul construirii tribunei interioare, din necesități de iluminare atât a tribunei, cât și a spațiului inferior.

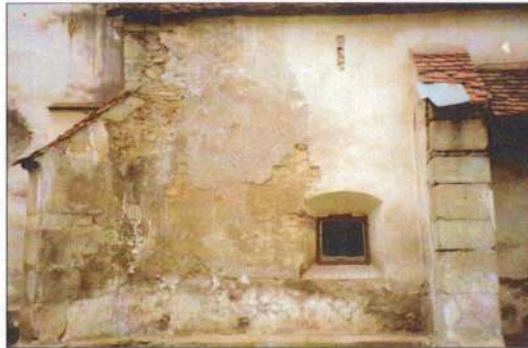
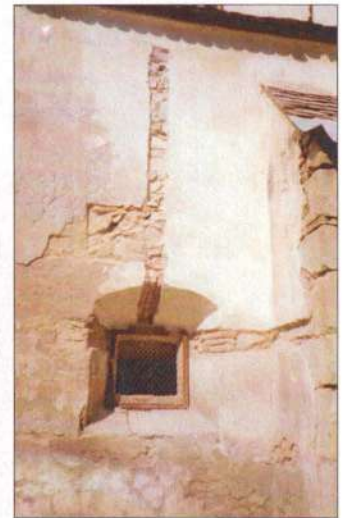
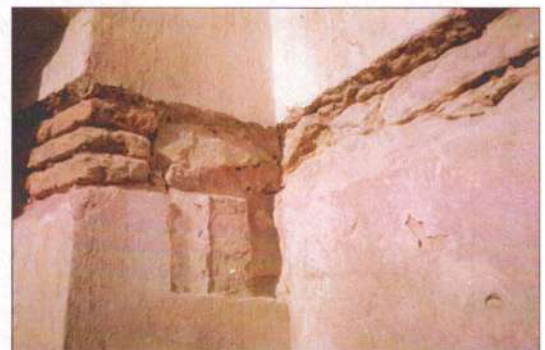
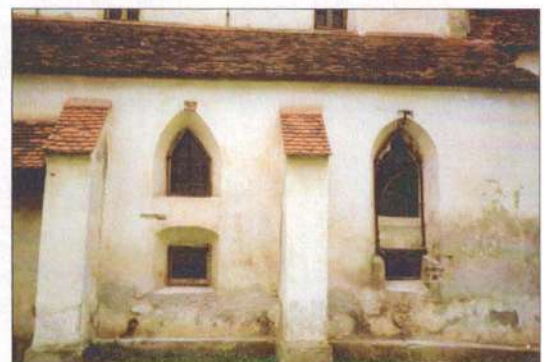
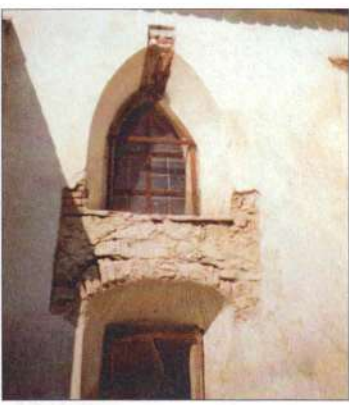
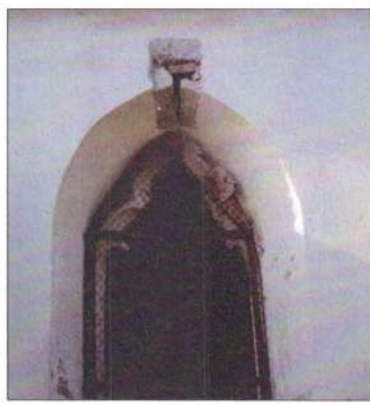
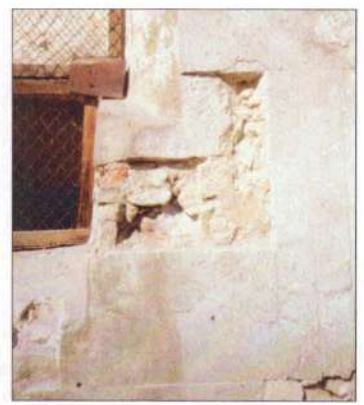
Fig. 6. Cercetări de parament de pe latura de nord a bisericii

Pe fațada de nord s-a verificat similitudinea de execuție a ferestrei mici, sondajul relevând aceeași manieră de execuție. O casetă executată lângă fereastra mică a relevat că pe fațada nord în momentul executării celui de-al doilea strat de tencuială s-a îndepărtat stratul anterior, probabil datorită gradului avansat de uzură. Tot pe fațada nordică s-a verificat îmbinarea zidului estic al sacristiei cu zidul de nord al corului. Conform așteptărilor zidurile nu sunt țesute, în momentul refacerii absidei corului (1909) s-a lăsat un rost constructiv.

Sondajele la îmbinarea dintre turn și nava laterală nordică au dat același rezultat ca cele ce au reieșit pe latura de sud.

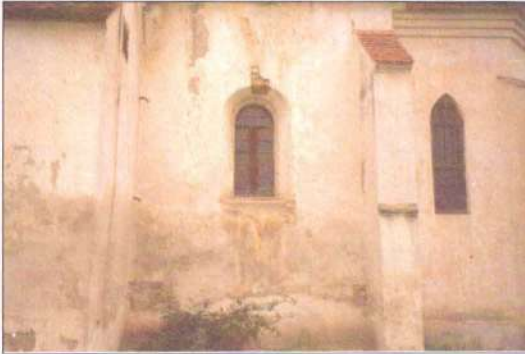
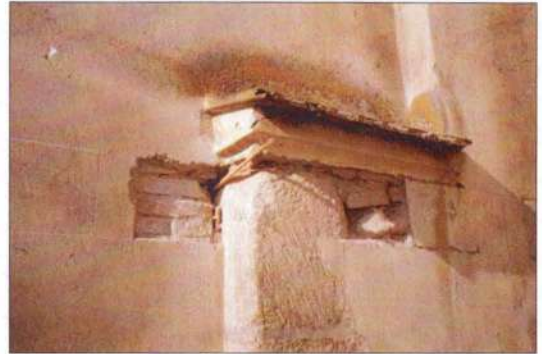
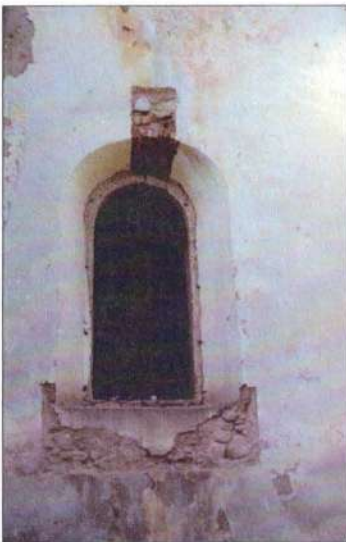
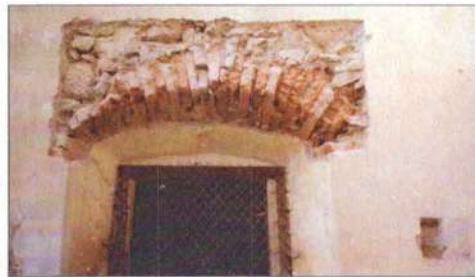
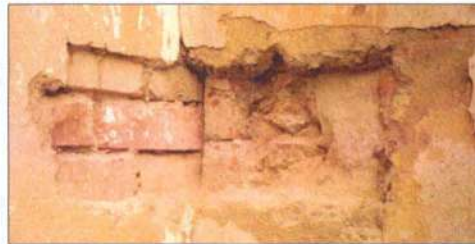
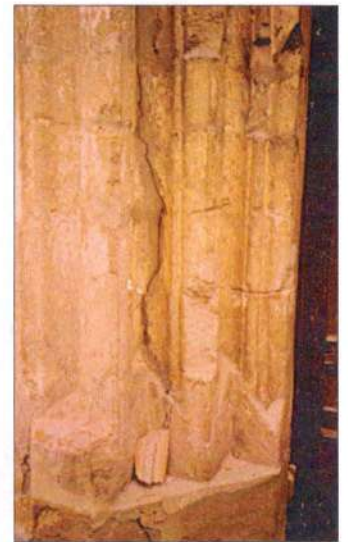
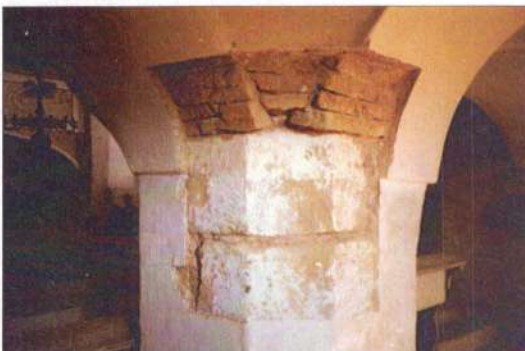
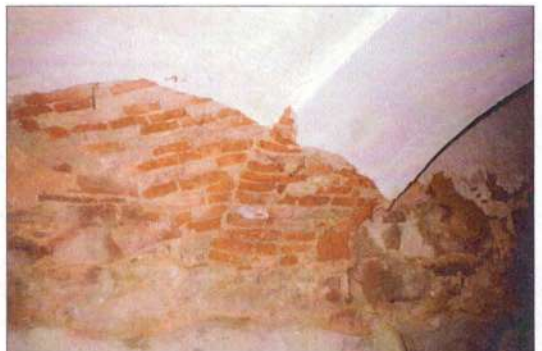
Fig. 7. Cercetări de parament în interiorul bazilicii

Sondaje interioare s-au efectuat în primul rând la scara de piatră în spirală construită în grosimea zidului. S-a ales zona în care ar fi trebuit să se găsească prima treaptă a contrafortului navei. S-a constatat că el nu era înglobat în zidăria golului scării, ci tangent, pereții de cărămidă oprindu-se în el. Pentru verificare s-a introdus o stinghie din interior prin interspațiul pietrei fasonate a contrafortului și zidul casei scării, poziția ei în exterior demonstrează lipsa totală de legătură între zidăria turnului și cea a navei.

Pentru verificarea transformărilor ce le-a adus construirea bolților turtite ce împart traveele laterale în două registre, s-a decopertat jumătate din perimetrul părții superioare a unui pilastru. El este zidit din blocuri de piatră de talie având o formă în plan pătrată cu colțurile teșite. Cărămizile din care este zidită bolta s-au încastrat în el prin spargerea pietrei. Mortarul de zidărie folosit la construcție pilastrului are același aspect trandafiriu ca și cel folosit la zidurile exterioare. Profitându-se de tencuiala căzută, s-a degajat nașterea arcului de susținere a tribunei laterale. Se vede cu claritate încastrarea ulterioară a cărămizilor din care este zidit arcul în pereții de piatră de carieră a zidului navei.

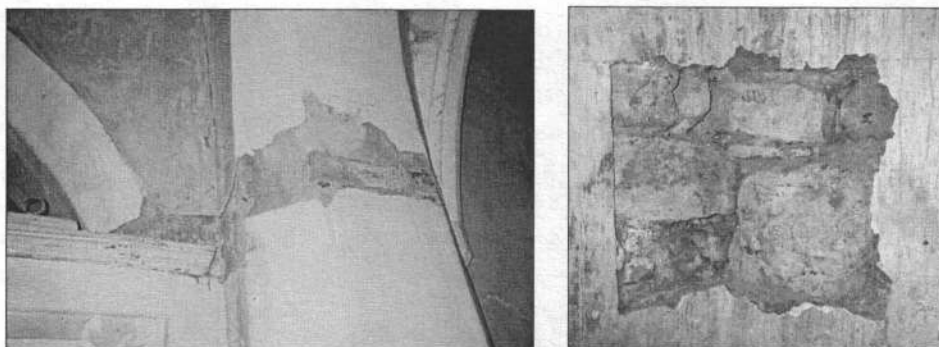
Fig. 8. Sondaj de parament în zona de naștere a arcului triumfal

Într-un sondaj efectuat în zona de naștere a arcului triumfal (profitându-se și de data aceasta de o porțiune cu tencuiala parțial căzută) s-au găsit pe pietrele fasonate ale intradosului arcului straturi de culoare aplicate

direct pe piatră și pe un glet subțire de var. Peste acest strat de culoare s-a aplicat o tencuială de mortar de var colorată în ocru, care se întinde și pe bolțarii ce alcătuiesc intradosul arcadelor gotice. Acest strat de tencuială are pe zone întinse o culoare cărămizie, datorită unui incendiu. El este ciocănit și are deasupra un al doilea strat tot din mortar de var de culoare gri, peste care se suprapun mai multe straturi de zugrăveli.
